4.80 Snarøyveien

KVALITETSSIKRING AV GANGFELT		Punkt nr.: 152a
Veg	Sted	
Snarøyveien	ved Snarøya skole

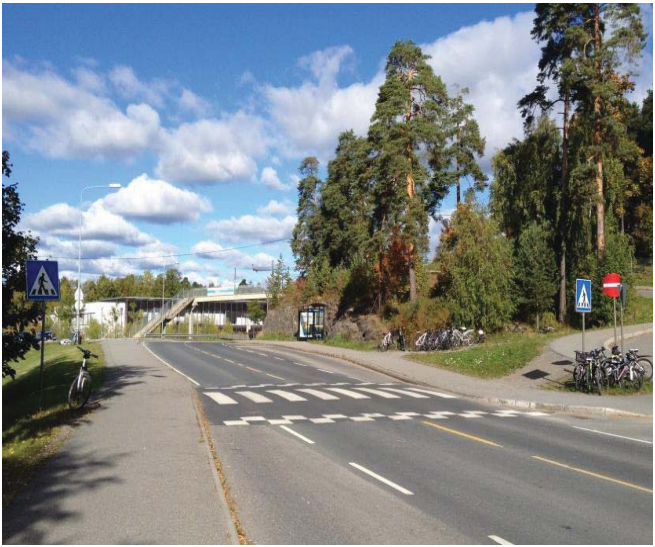
Situasjonsbeskrivelse	Bilde, dagens situasjon
<p>Gangfeltet ligger på en strekning med adkomst til Snarøya skole like ved. Gangfeltet er opphøyd. Gangfeltet ligger bak holdeplass i begge retninger. 42 personer passerte utenfor gangfeltet (6 ungdommer og 36 voksne).</p> <p>Sikt ok. Skilt ok. Oppmerking ok. Vegbelysning ok, men gangfeltet er ikke punktbelyst.</p> <p>Nærliggende målpunkt er skole og idrettsanlegg.</p>

Beskrivelse av tiltak	Kart med skisse av tiltak
<p>Til tross for høy fartsmåling foreslås det ingen tiltak. Dette skyldes at radarmålingen er gjort et lite stykke fra gangfeltet, og det antas at kjørende senker farten inn mot det opphøyde gangfeltet.</p>

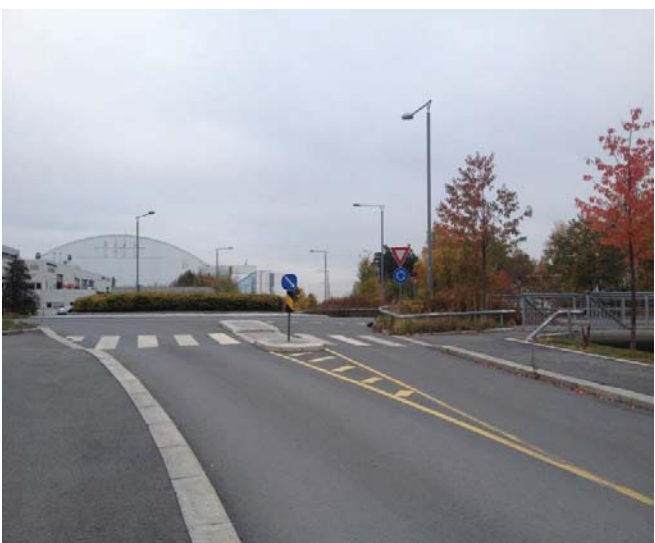
KVALITETSSIKRING AV GANGFELT		Punkt nr.: 152c
Veg	Sted	
Snarøyveien	Sørvest for rundkjøring

Situasjonsbeskrivelse	Bilde, dagens situasjon
<p>Gangfeltet ligger i en rundkjøring. Det er anlagt trafikkøye med minimum bredde på ca. 2 meter. Gangfeltet ligger på en blindvei inn til ungdomsskole. Det er manglende trafikk tall for dette gangfeltet</p> <p>Sikt ok. Skilting er ok. Oppmerking ok. Noe manglende belysning av gangfeltet.</p> <p>Nærliggende målpunkt er grendesenter, ungdomsskole og barnehage.</p>

Beskrivelse av tiltak	Kart med skisse av tiltak
Forsterke belysningen av gangfeltet.

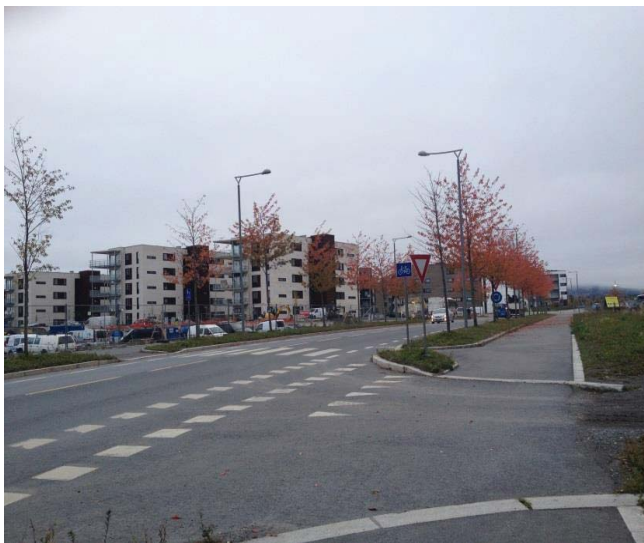
KVALITETSSIKRING AV GANGFELT		Punkt nr.: 152d
Veg	Sted	
Snarøyveien	Ved adkomst til lagerbygg

Situasjonsbeskrivelse	Bilde, dagens situasjon
<p>Gangfeltet ligger på en rett strekning. Adkomst til lagerbygning like ved gangfeltet. Gangfeltet er del av kryssende og sykkelrute.</p> <p>Sikt ok. Skilt 516 mangler på begge sider. Oppmerking ok. Noe manglende belysning.</p>

Beskrivelse av tiltak	Kart med skisse av tiltak
<p>Sette opp skilt 516 på begge sider. Forsterke belysningen av gangfeltet.</p>

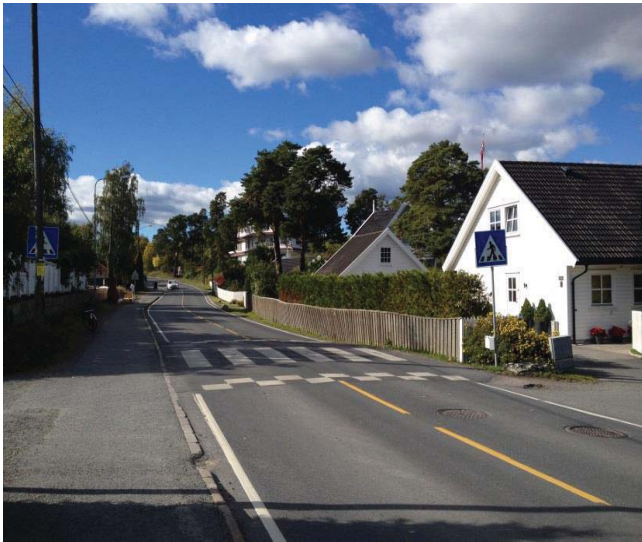
KVALITETSSIKRING AV GANGFELT						Punkt nr.:	153
Veg		Sted					
Snarøyveien		ved tursti ved Snarøyveien 113C					
Ulykker		Kort omtale av ulykker					
Ingen ulykker							
Dato telling	ÅDT	TA	FART	Skiltet	V_85

23.09.2013	5275	9 %		40	46		
KRYSSENDE FOTGJENGER OG SYKLISTER			B	U	V	Sum	Makstime
Fotgjengere høyeste time			47	5	13	65	76
Syklister høyeste time			0	7	4	11	
Fotgjengere 6-timers telling			52	24	21	97	Dato telling
Syklister 6-timers telling			1	8	16	25	19.09.2013
Situasjonsbeskrivelse			Bilde, dagens situasjon				
<p>Gangfelt ligger på en strekning. Adkomst til boliger like ved. Gangfeltet er opphevet. Kryssende sykkelrute.</p> <p>Sikt ok. Skilt ok. Oppmerking ok. Vegbelysning ok, men gangfeltet er ikke punktbelyst. Manglende venteareal på nordsiden. Kun delvis nedsenket kantstein på ene siden (grunnet adkomst til boliger).</p> <p>Nærliggende målpunkt er boliger og tursti.</p>

Beskrivelse av tiltak			Kart med skisse av tiltak				
Utbedre venteareal på den ene siden.

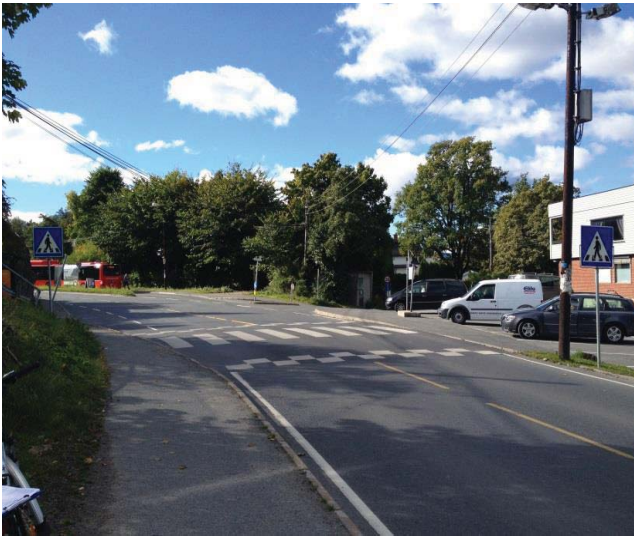
KVALITETSSIKRING AV GANGFELT						Punkt nr.:	154	
Veg		Sted						
Snarøyveien		ved Bjerkestrand (meny)						
Ulykker		Kort omtale av ulykker						
Ingen ulykker								
Dato telling	ÅDT	TA	FART	Skiltet	V_85

25.09.2013	3968	Usikker		40	33			
KRYSSENDE FOTGJENGER OG SYKLISTER			B	U	V	Sum	Makstime	
Fotgjengere høyeste time			38	8	19	65	68	
Syklister høyeste time			1	2	0	3		
Fotgjengere 6-timers telling			44	43	57	144	Dato telling	
Syklister 6-timers telling			1	3	1	5	23.09.2013	
Situasjonsbeskrivelse			Bilde, dagens situasjon					
<p>Gangfeltet ligger i en kurve mellom to T-kryss. Opphevet gangfelt. Bussholdeplass like bak gangfeltet.</p> <p>Sikt ok. Skilt ok. Oppmerking ok. Vegbelysning ok, men gangfeltet er ikke punktbelyst. Ikke nedsenket på nordsiden.</p> <p>Nærliggende målpunkt er matbutikk, barnehage.</p>

Beskrivelse av tiltak			Kart med skisse av tiltak					
Utbedre nedsenket kantstein på begge sider av veien.

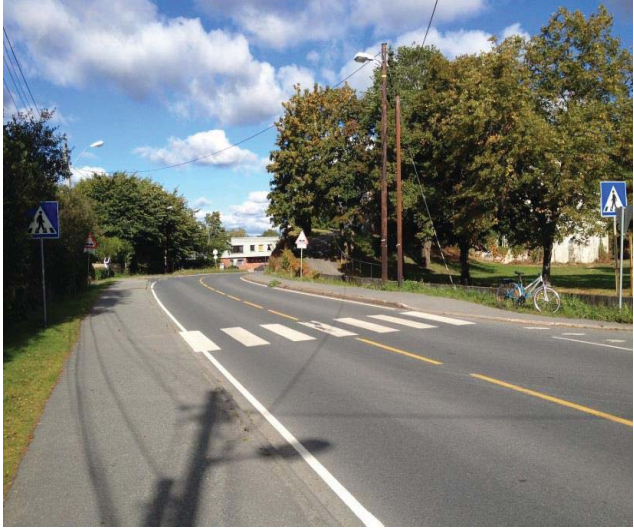
KVALITETSSIKRING AV GANGFELT						Punkt nr.:	155
Veg		Sted					
Snarøyveien		ved Mario Caprinos vei					
Ulykker		Kort omtale av ulykker					
Ingen ulykker							
Dato telling	ÅDT	TA	FART	Skiltet	V_85

25.09.2013	3132	Usikker		40	48		
KRYSSENDE FOTGJENGER OG SYKLISTER			B	U	V	Sum	Makstime
Fotgjengere høyeste time			6	4	12	22	30
Syklister høyeste time			0	5	3	8	
Fotgjengere 6-timers telling			10	6	32	48	Dato telling
Syklister 6-timers telling			1	7	5	13	24.09.2013
Situasjonsbeskrivelse			Bilde, dagens situasjon				
<p>Gangfelt ligger på en strekning i et T-kryss.</p> <p>Sikt ok. Skilt ok, men det ene skiltet skjules noe av vegetasjon. Oppmerking ok. Vegbelysning ok, men gangfeltet er ikke punktbelyst. I løpet av telleperioden passerte 7 personer utenfor gangfeltet, alle voksne (1 syklist).</p> <p>Nærliggende målpunkt er barnehage og kirke.</p>

Beskrivelse av tiltak			Kart med skisse av tiltak				
Opphøye gangfeltet. Rydding av vegetasjon.
